Le risque d'inondation sur l'Agglomération de Nevers

Les résultats du scénario Entretien et Restauration du Lit (E.R.L.)

Etude EGRIAN - Synthèse de la phase II

Etude EGRIAN - Synthèse de la phase II EGR_400_PRE_055 - ERL Minea - Mai 2013

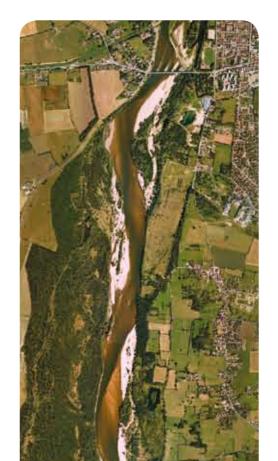
L'enfoncement du lit

De 1888 à aujourd'hui : une analyse récente a été effectuée en comparant les lignes d'eau d'étiage de 1988 et de 1996. Une petite inversion du phénomène de creusement constaté depuis un siècle se produit entre Imphy et le pont de la RN7. La surélévation du lit est de l'ordre de 10 à 15 cm. En revanche, en aval du pont, les cotes d'eau observées en 1988 et 1996 montrent un abaissement de la ligne d'eau de 15 cm.

Cette baisse est de 30 cm entre 1988 et 2005. La recharge de l'amont prive, probablement et provisoirement, l'aval de matériaux.

Le radier du pont ne constitue pas un obstacle pour les crues (cf. étude Hydratec des 6 scénarios) mais crée une coupure dans le transport des sédiments qui peut limiter les interventions d'entretien et de restauration.

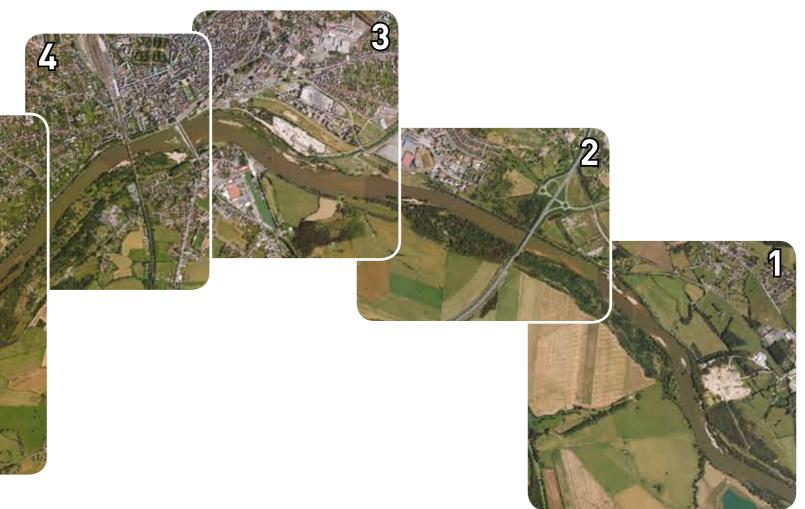
Le banc de sable rive gauche s'est fixé à la berge et s'est végétalisé.

L'écoulement s'est transféré contre la berge nord. Les bancs se végétalisent en rive droite et se rattachent au lit majeur en rive gauche.

Une terrasse alluviale s'est formée le long de l'ancienne berge de la rive gauche.

Il est juste souhaitable d'éviter la végétalisation du méandre. La situation n'étant pas perturbante pour les écoulements, il n'est pas proposé d'intervenir.

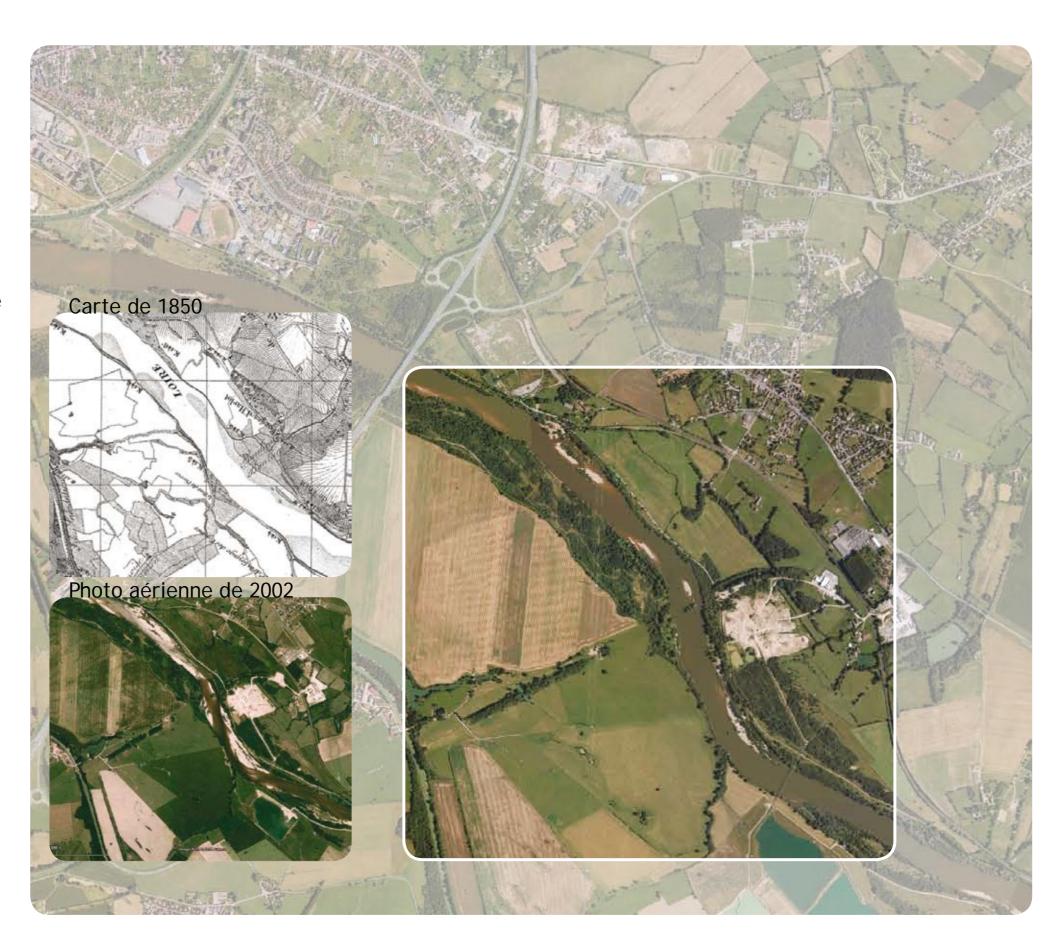
La Loire coulait au milieu de bancs de sable dont le plus important était situé à l'aval en rive gauche.

Aujourd'hui, la Loire possède un chenal mais il n'y a pas d'îlot suffisamment découvert à l'étiage pour que la végétation s'y installe.

Il n'apparaît pas utile de prévoir des travaux d'entretien et de restauration du lit car il n'y a pas de perte significative en termes d'écoulement.

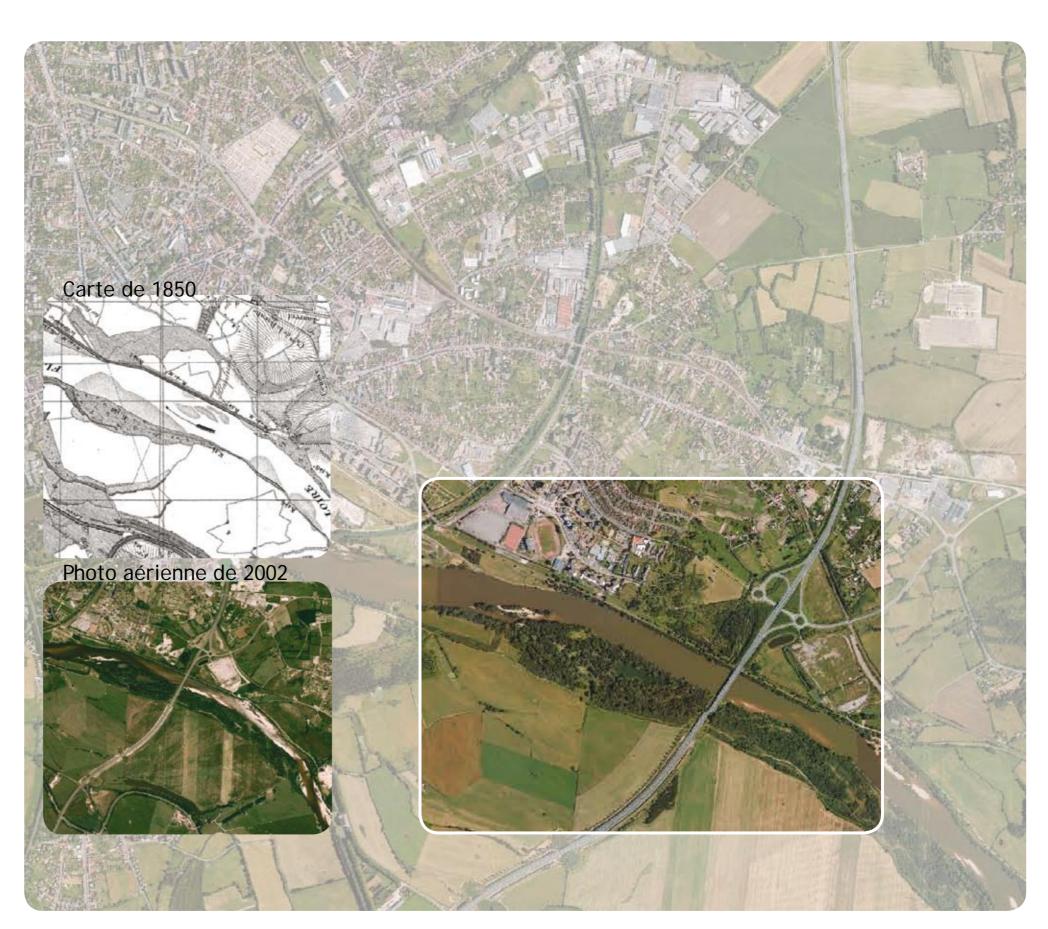
La rive gauche, très stable, est la conséquence des écoulements dans la courbure du fleuve.

Le balayage des fonds de la Loire est permanent devant la Jonction.

La rive droite est fluctuante, les vitesses d'écoulement plus faibles en font une zone naturelle de dépôt avec l'île Saint- Charles.

Ce secteur relève de l'entretien et de la restauration pour maintenir le débouché du canal de la Nièvre. Il faut dévégétaliser et abaisser le banc de sable pour que la Loire y puise des sédiments lors de ses crues.

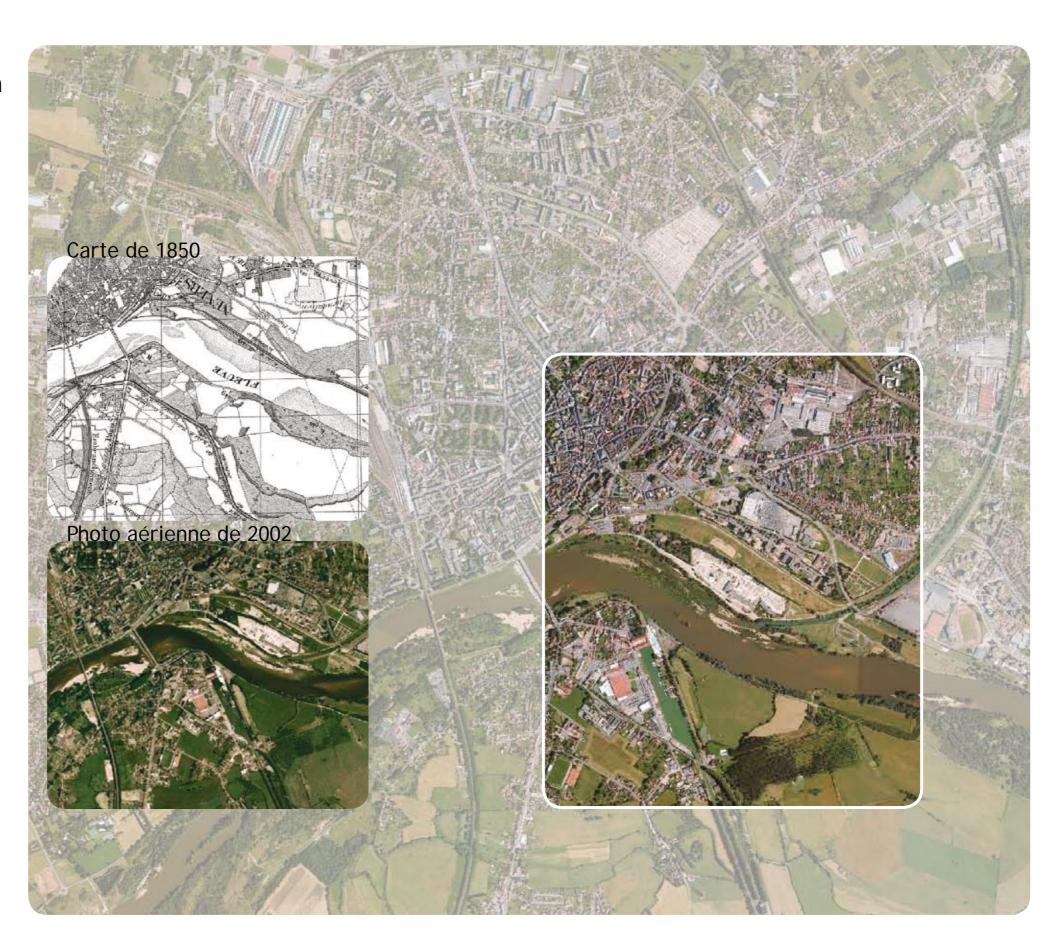
En rive droite, le secteur n'a pas évolué.

La rive gauche possède des bancs de sable occupant, au sud, la moitié du pont de Pierre et le tiers du pont SNCF. Depuis 1850, les bancs se sont végétalisés et exondés en raison du déplacement du lit actif vers la rive droite.

La hauteur de sable accumulé nécessite une intervention d'entretien et de restauration pour abaisser les bancs de sable et réduire l'occupation par les grands végétaux.

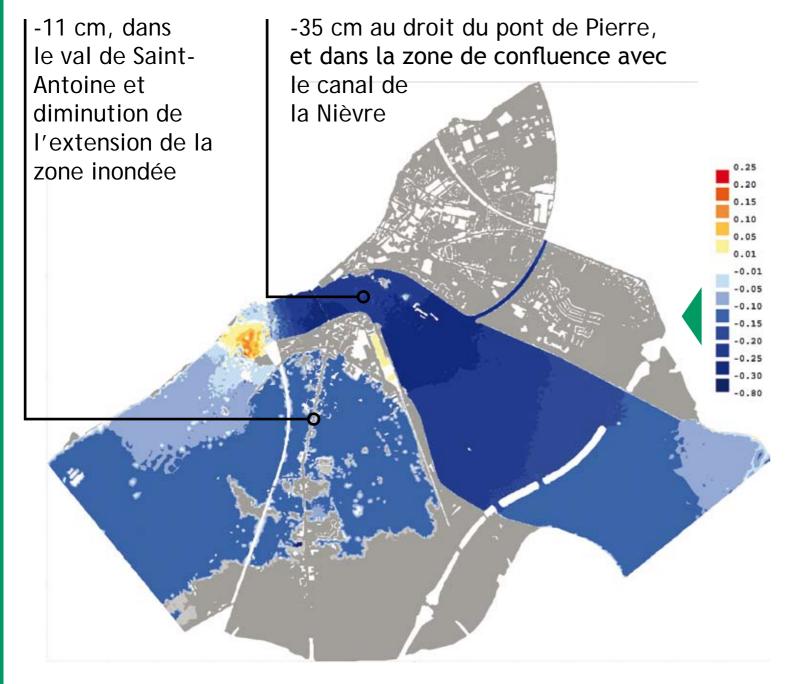
La modélisation détaillée du scénario E.R.L. confirme que les aménagements induisent un abaissement des niveaux d'eau de la Loire sur la traversée de Nevers de 15 cm en moyenne et au maximum de 35 cm.

Diminution des hauteurs

Scénario E.R.L., modèle détaillé, T = 100 ans

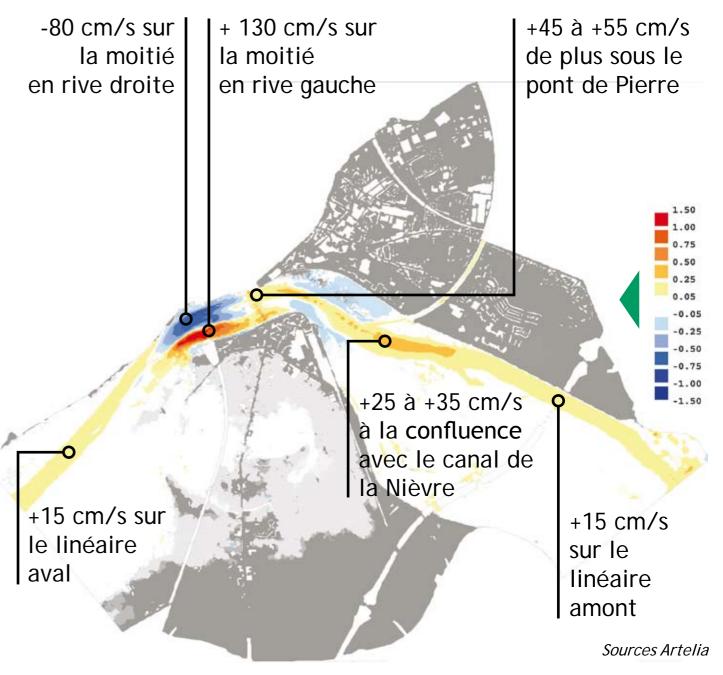
Diminution des vitesses

Scénario E.R.L., modèle détaillé, T = 100 ans

La répartition des vitesses sur l'ensemble du lit montre bien que l'entretien et la restauration jouent un rôle très bénéfique sur l'écoulement des eaux et donc abaissent la hauteur des flots (de 20 à 40 cm).

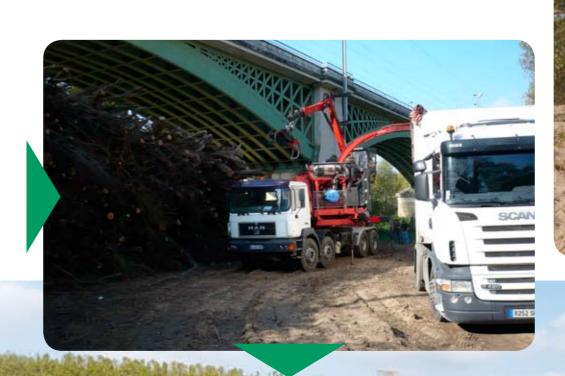
Restauration du lit -Travaux sur la chevrette de Givry - 2004

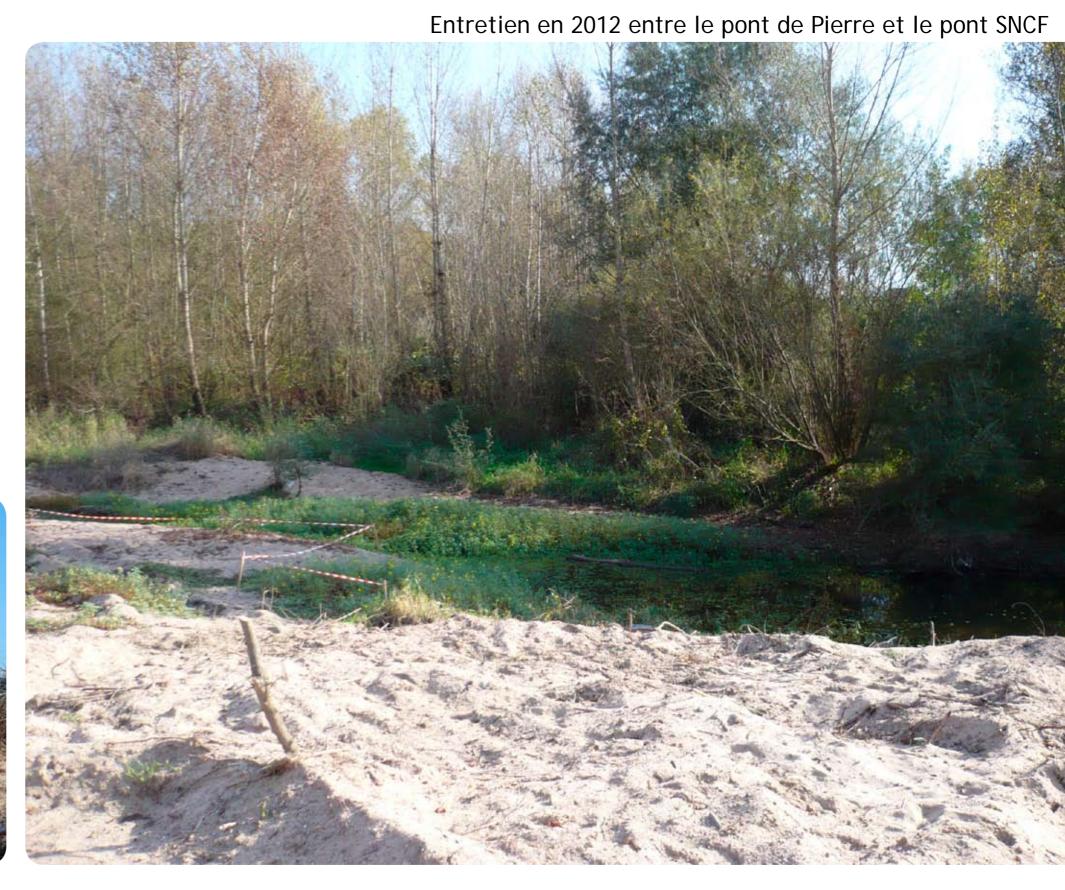
En rive gauche, des îles se sont développées. Les terrains exondés du fait de l'approfondissement du chenal ont vu une boire se fermer et constituer une terrasse alluviale boisée.

En aval, la Loire, très active, érode sa rive droite pour infléchir son cours.

Il n'apparaît pas nécessaire de prévoir des travaux d'entretien et de restauration du lit ; la Loire y est déjà à l'œuvre!

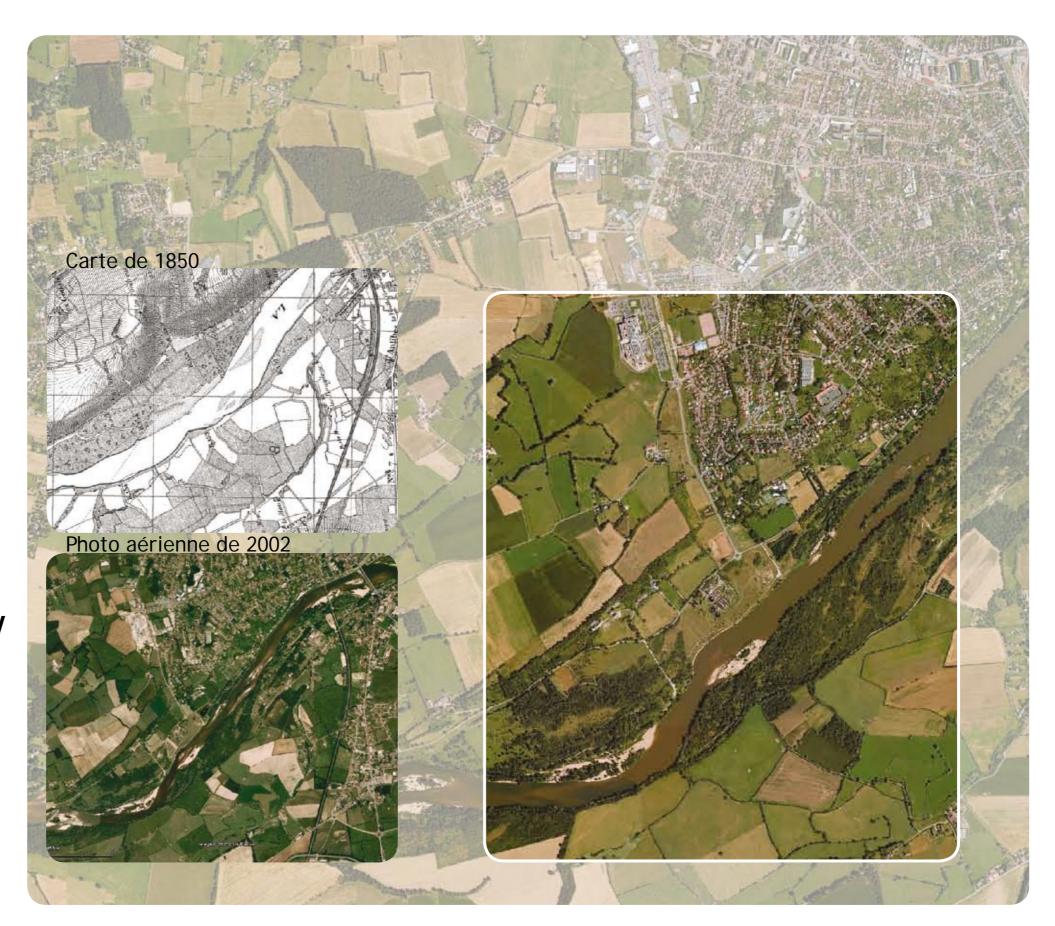
Le site subit une alternance de secteurs stables et de secteurs en mouvement dans une dynamique de tissage de deux chenaux d'écoulement.

Il n'apparaît pas nécessaire de prévoir des travaux d'entretien et de restauration du lit. En effet, la Loire y est assez libre de ses mouvements.

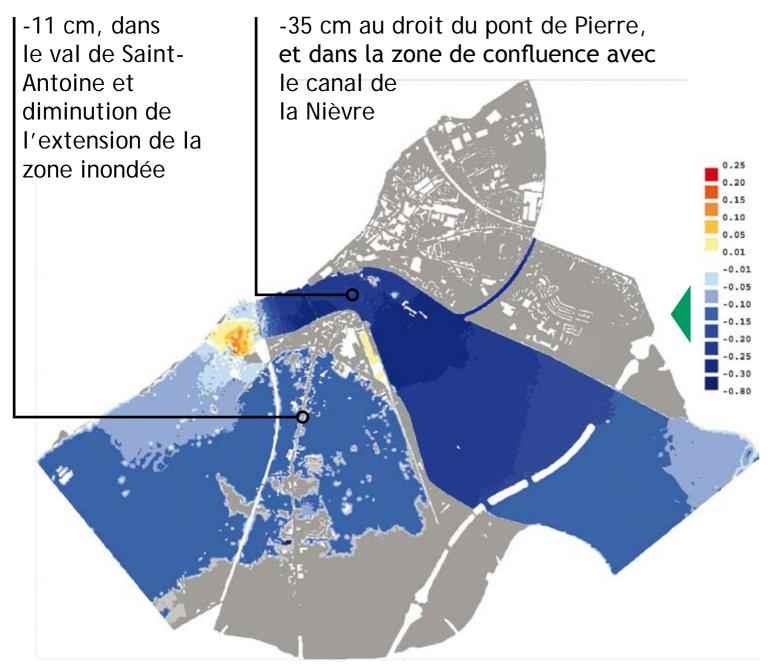
La modélisation détaillée du scénario E.R.L. confirme que les aménagements induisent un abaissement des niveaux d'eau de la Loire sur la traversée de Nevers de 15 cm en moyenne et au maximum de 35 cm.

Diminution des hauteurs

Scénario E.R.L., modèle détaillé, T = 100 ans

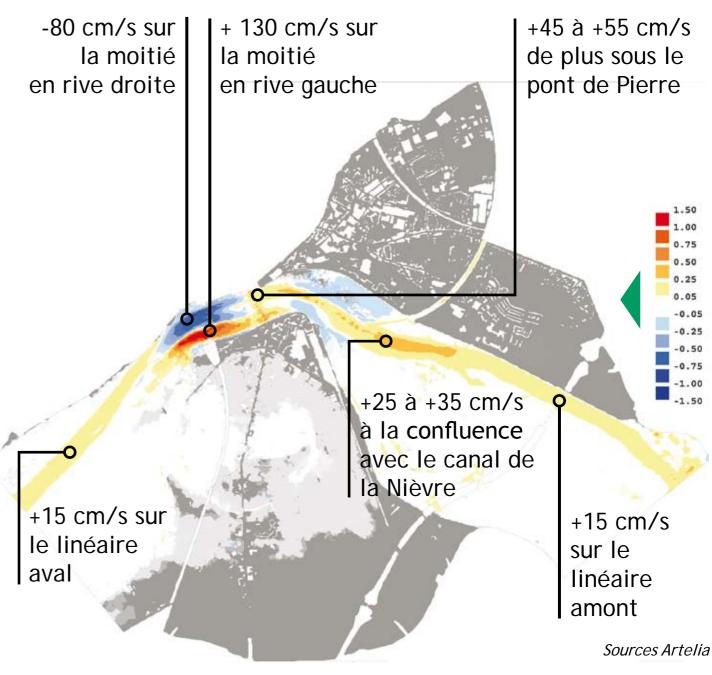
Diminution des vitesses

Scénario E.R.L., modèle détaillé, T = 100 ans

La répartition des vitesses sur l'ensemble du lit montre bien que l'entretien et la restauration jouent un rôle très bénéfique sur l'écoulement des eaux et donc abaissent la hauteur des flots (de 20 à 40 cm).
